## EKSPERTYZA TECHNICZNA BUDYNKÓW GOSPODARCZYCH

**OBIEKT:** BUDYNEK GOSPODARCZY Nr 12  
BUDYNEK GOSPODARCZY Nr 15

**INWESTYCJA:** REWITALIZACJA BIAŁEJ GÓRY W JUSTYNÓWCE  
I MAJDANIE GÓRNYM

**FAZA OPRACOWANIA:** EKSPERTYZA TECHNICZNA

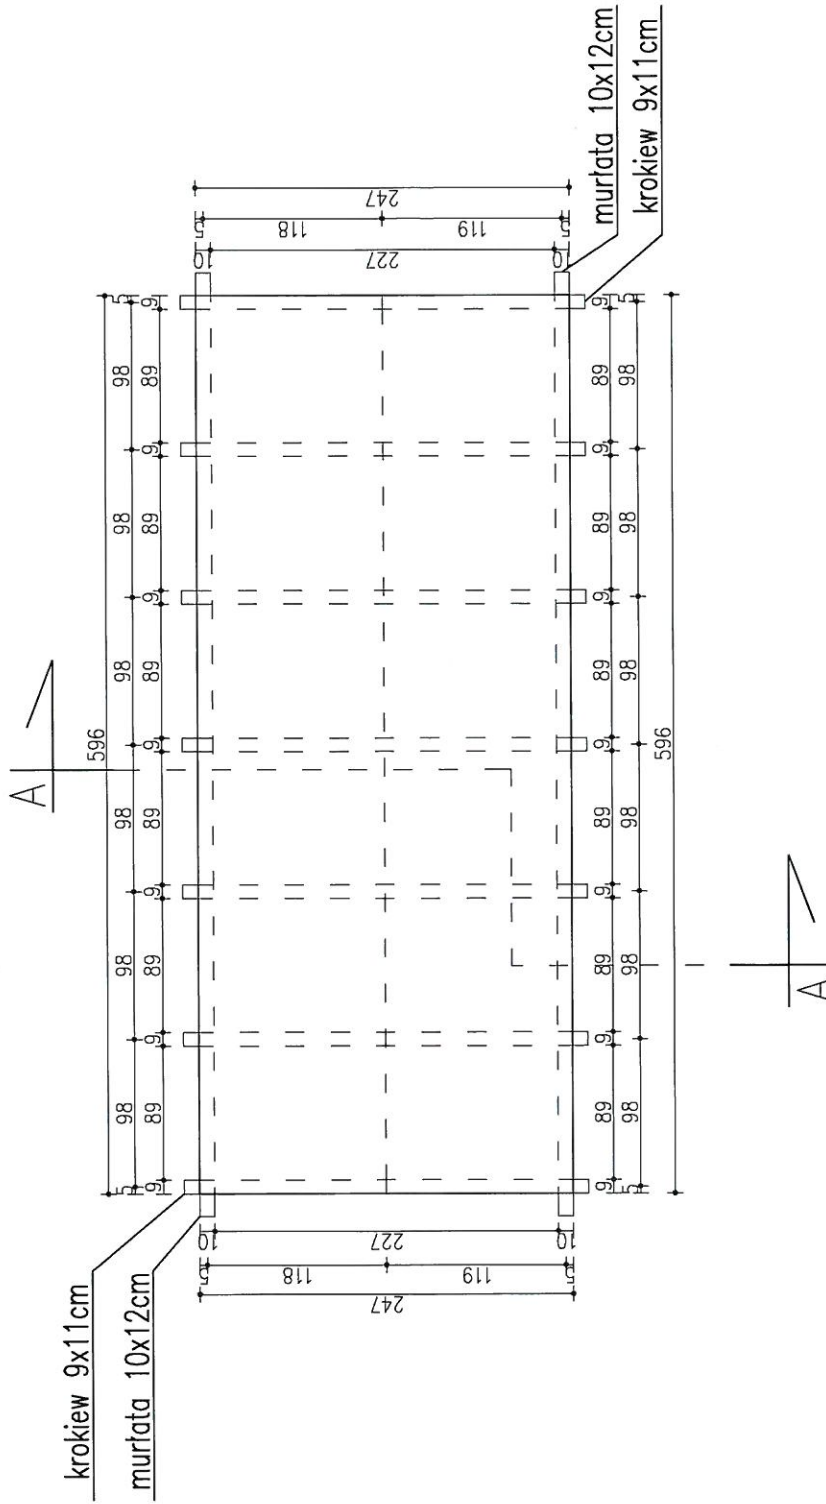
# PRZEKRÓJ A-A

Lp	Materiał	Gr.
1	PLYTA PILŚNIOWA	0,5cm
2	FOLIA	-
3	RUSZT DREWNIANY NA CEDWNIKACH	4cm
4	PLYTA PAŹDZIEZOWA	1cm
5	BLACHA TRAPEZOWA	-
